Bauwerksbeschreibung

Konstruktion: Spannbeton-Brücke mit Plattenbalken als Trapezvollquerschnitt

Baujahr / Felder / Stützweiten / Breite: 1979 / 3 / 27,50 m – 33,00 m – 27,50 m, 12,00 m

Konstruktionshöhe / Nutzung: ca. 1,50 m / Überführung einer Bundesstraße über Bahnanlagen

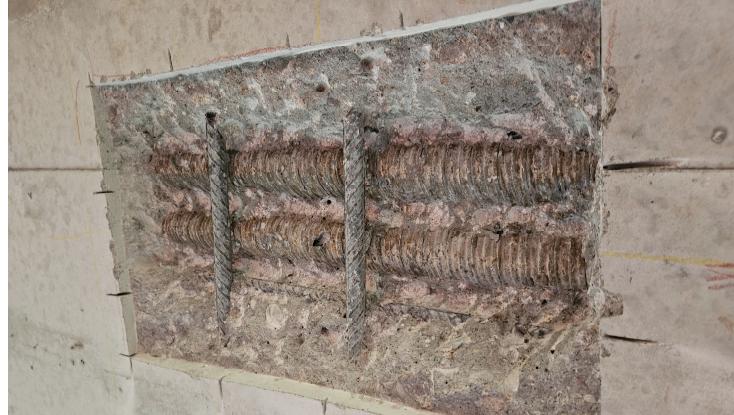
Freilegen des Spanngliedes

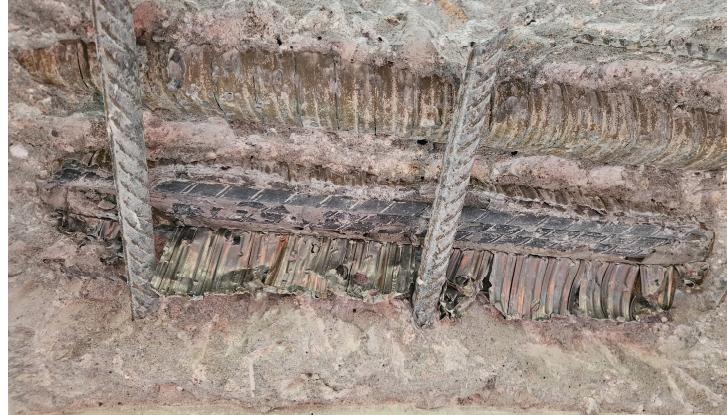
Öffnen des Hüllrohrs

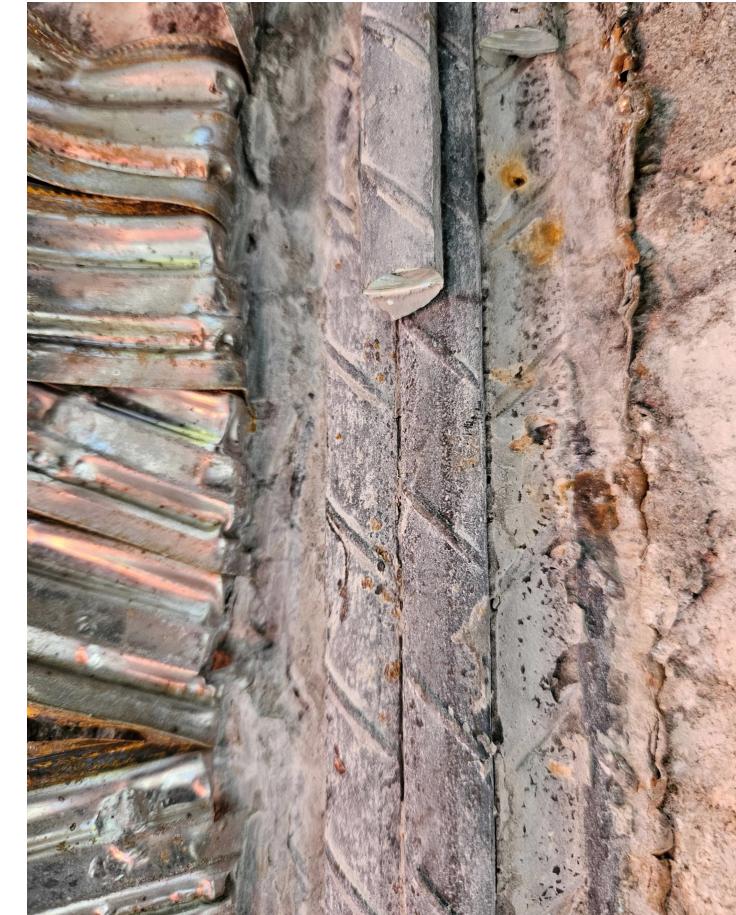
Durchtrennte Spanndrähte

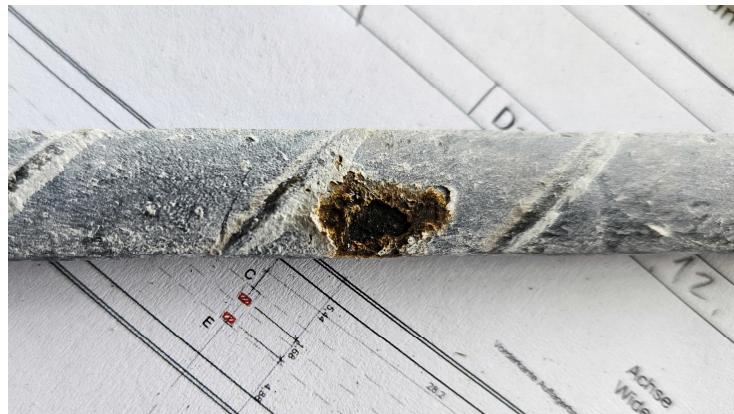
Lochfraß an Spanndraht

- Verpresszustand überall gut
- Chloridgehalt: 0,32 % > 0,20 %
- Nitratgehalt: 0,074 % < 0,10 %
- Sulfatgehalt: 0,24 % << 4,5 %

- Hüllrohre der Spannglieder
 - vollständig und dicht verpresst.
- Verpressmörtel
 - erhöhte Chloridkonzentrationen
→ können Lochfraßkorrosion verursachen
- Spannstahldrähte
 - Deutliche Korrosionsspuren festgestellt, auch Lochfraß
 - Magnetpulverprüfung
→ Viele Anrisse festgestellt
- Zugversuche
 - Keine Überfestigkeiten festgestellt
 - Bruchflächen der Spannstahlproben zeigen bei weniger als der Hälfte der Proben einen Einschnürungsbereich
 - Spannstahlbrüche z. T. vollständig ohne plastische Dehnung
 - Bruchflächen z. T. mit vielen Anrisslinsen (bei einem Draht 33 % Querschnittsverlust)

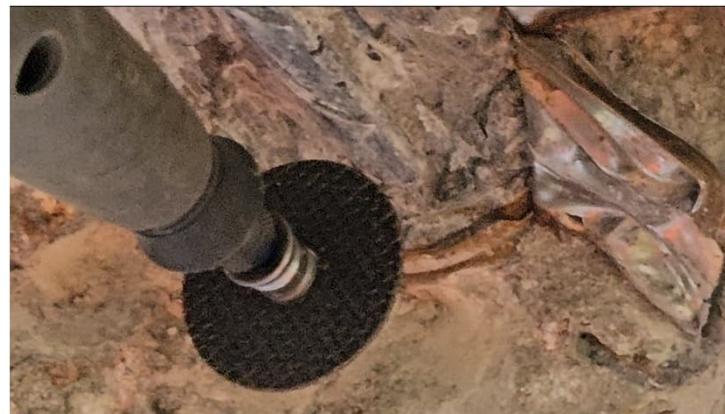
Entnahme Spanndrähte [\(PLAY▶\)](#)

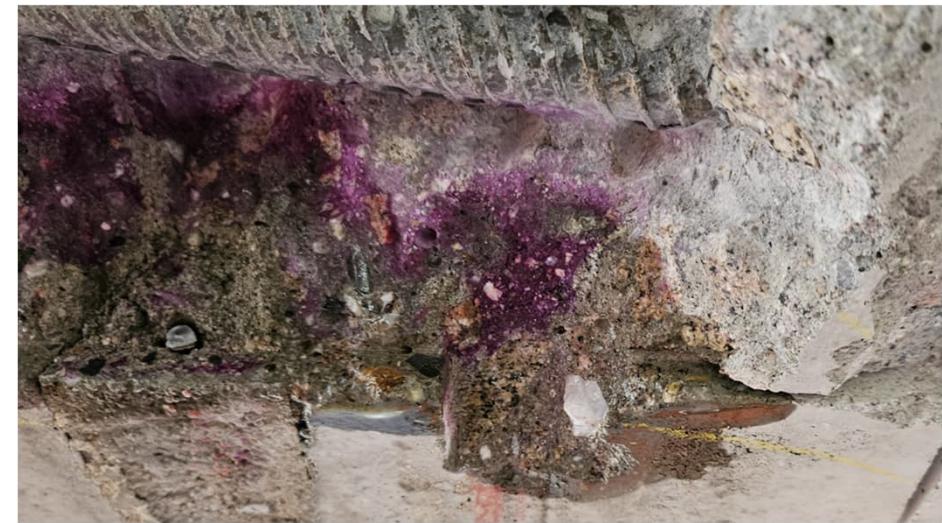
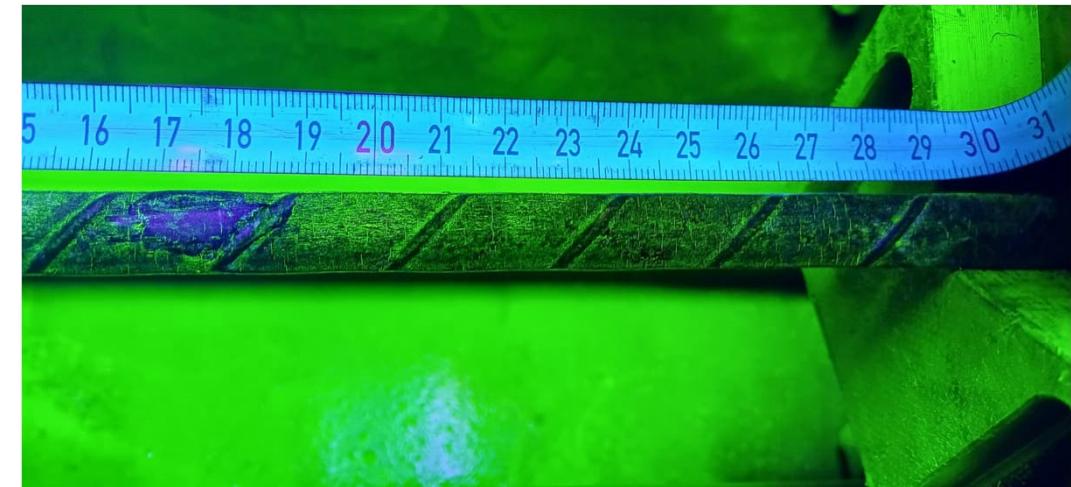
- C: 0,56 % - 0,60 % (0,58 % - 0,67 % gem. TGL)
- Si: 1,09 % - 1,32 % (0,90 % - 1,20 % gem. TGL)
- Mn: 0,95 % - 1,19 % (1,00 % - 1,20 % gem. TGL)
- Magnetpulverprüfung auf Anrisse: viele

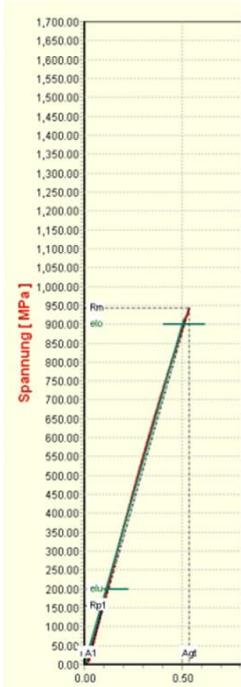
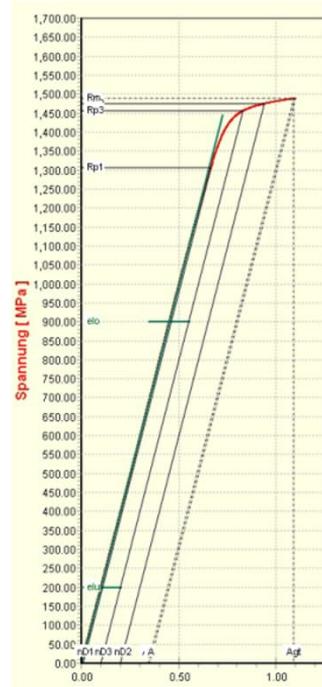
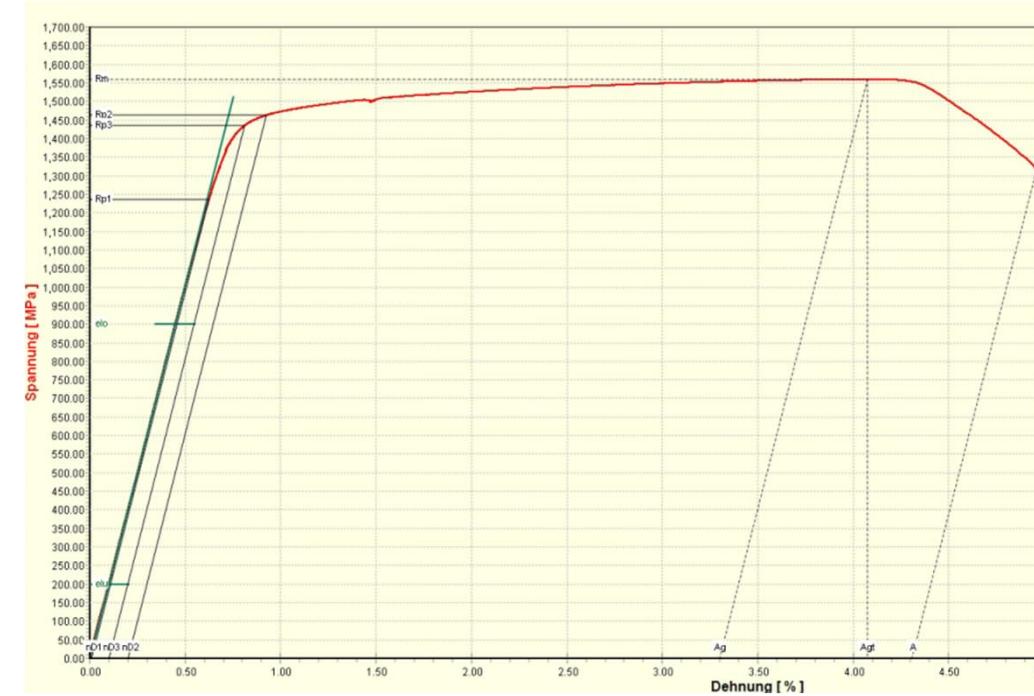
- Querschnittsfläche: $A = 49,60 - 53,70 \text{ mm}^2$
- Streckgrenze: $154 - 1320 \text{ N/mm}^2$
- Zugfestigkeit: $944 - 1630 \text{ N/mm}^2$
- Bruchdehnung: $0 - 11 \%$

- Querschnittsfläche: $A = 50 \text{ mm}^2 (+ 8\% / - 2\%)$
- Streckgrenze: $\beta_S = 140 \cdot 9,81 \text{ N/kp} = 1373 \text{ N/mm}^2$
- Zugfestigkeit: $\beta_B = 160 \cdot 9,81 \text{ N/kp} = 1570 \text{ N/mm}^2$
- Bruchdehnung 10: 6 %

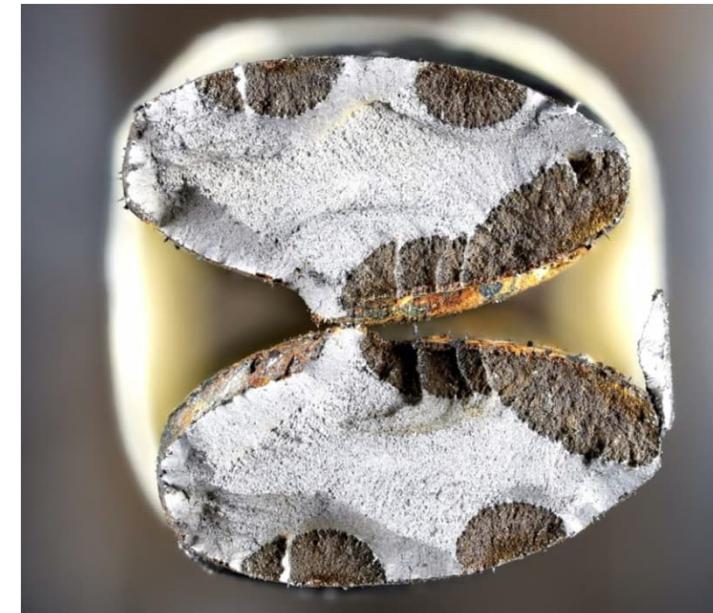
Die Untersuchungen der Spannstähle ergaben insgesamt so deutliche Hinweise auf ein sprödes Materialbruchverhalten, dass das Bauwerk innerhalb weniger Tage nach der Entnahme abgebrochen wurde.

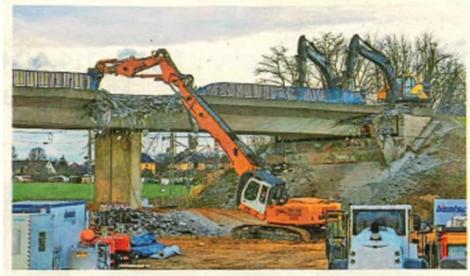
Die Spannbetonbrücke, Baujahr 1979, wurde in nur vier Tagen abgerissen
