Schallemissionsanalyse - Projektbeispiel Brücke am Altstädtter Bahnhof in Brandenburg/Havel

Detektion von Spanndrahtbrüchen mit Schallemissionsanalyse

B1 – Brücke Altstädtter Bahnhof in Brandenburg an der Havel

Bauwerksuntersuchungen vor dem Rückbau

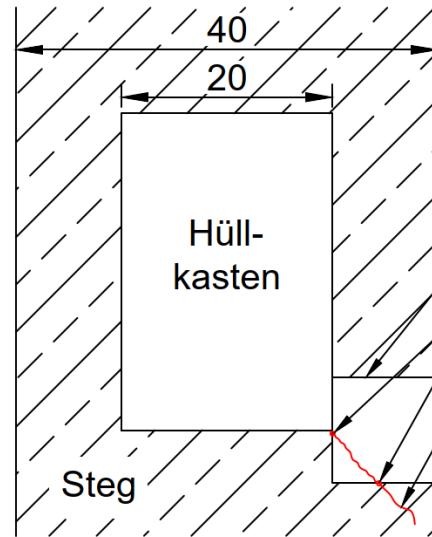
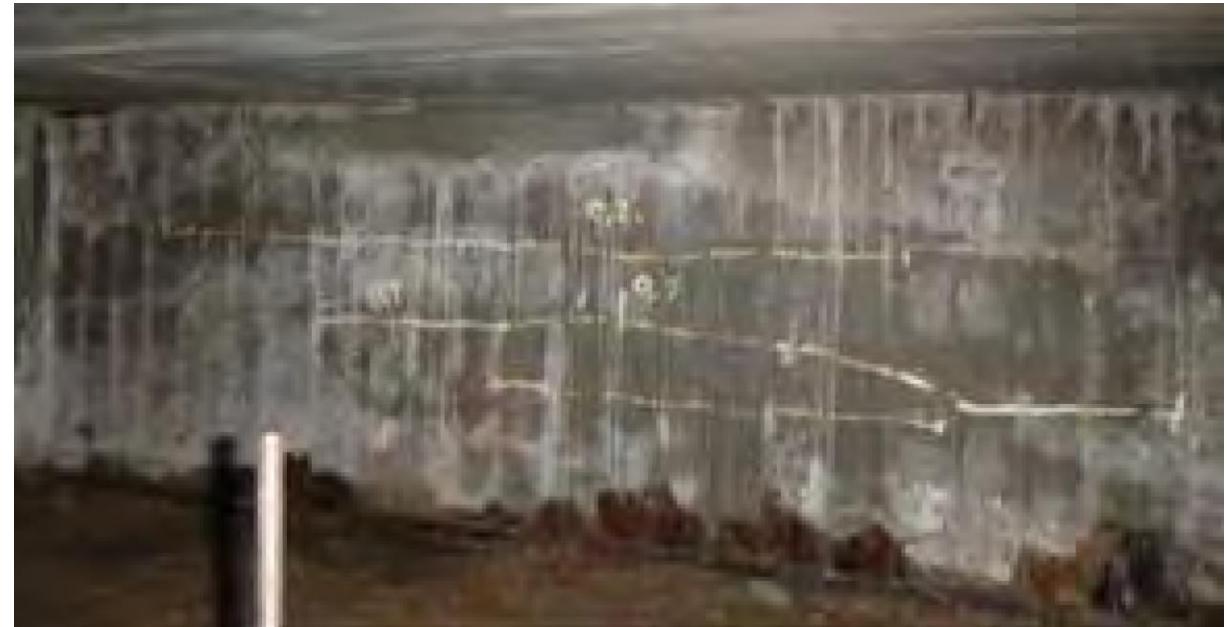
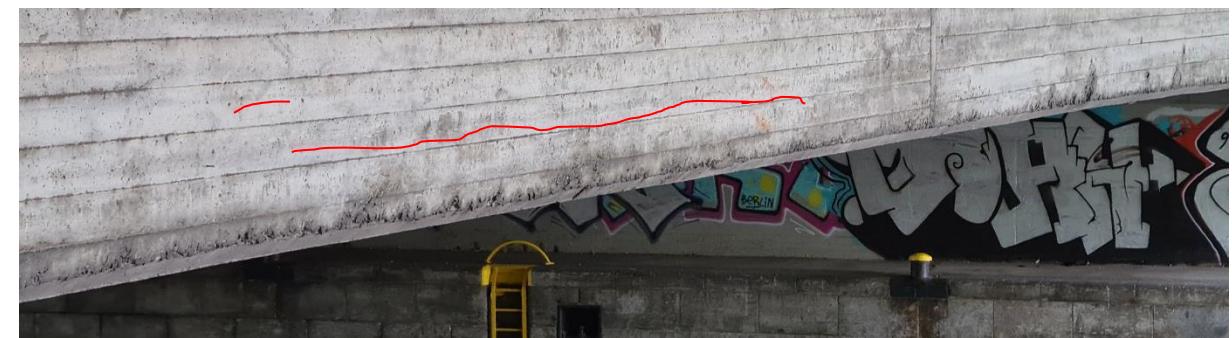
Typisches Schadensbild

- Längsrisse entlang des Spannglieds
- Schadenszunahme über die Zeit feststellbar
- Spanndrahtversprödung

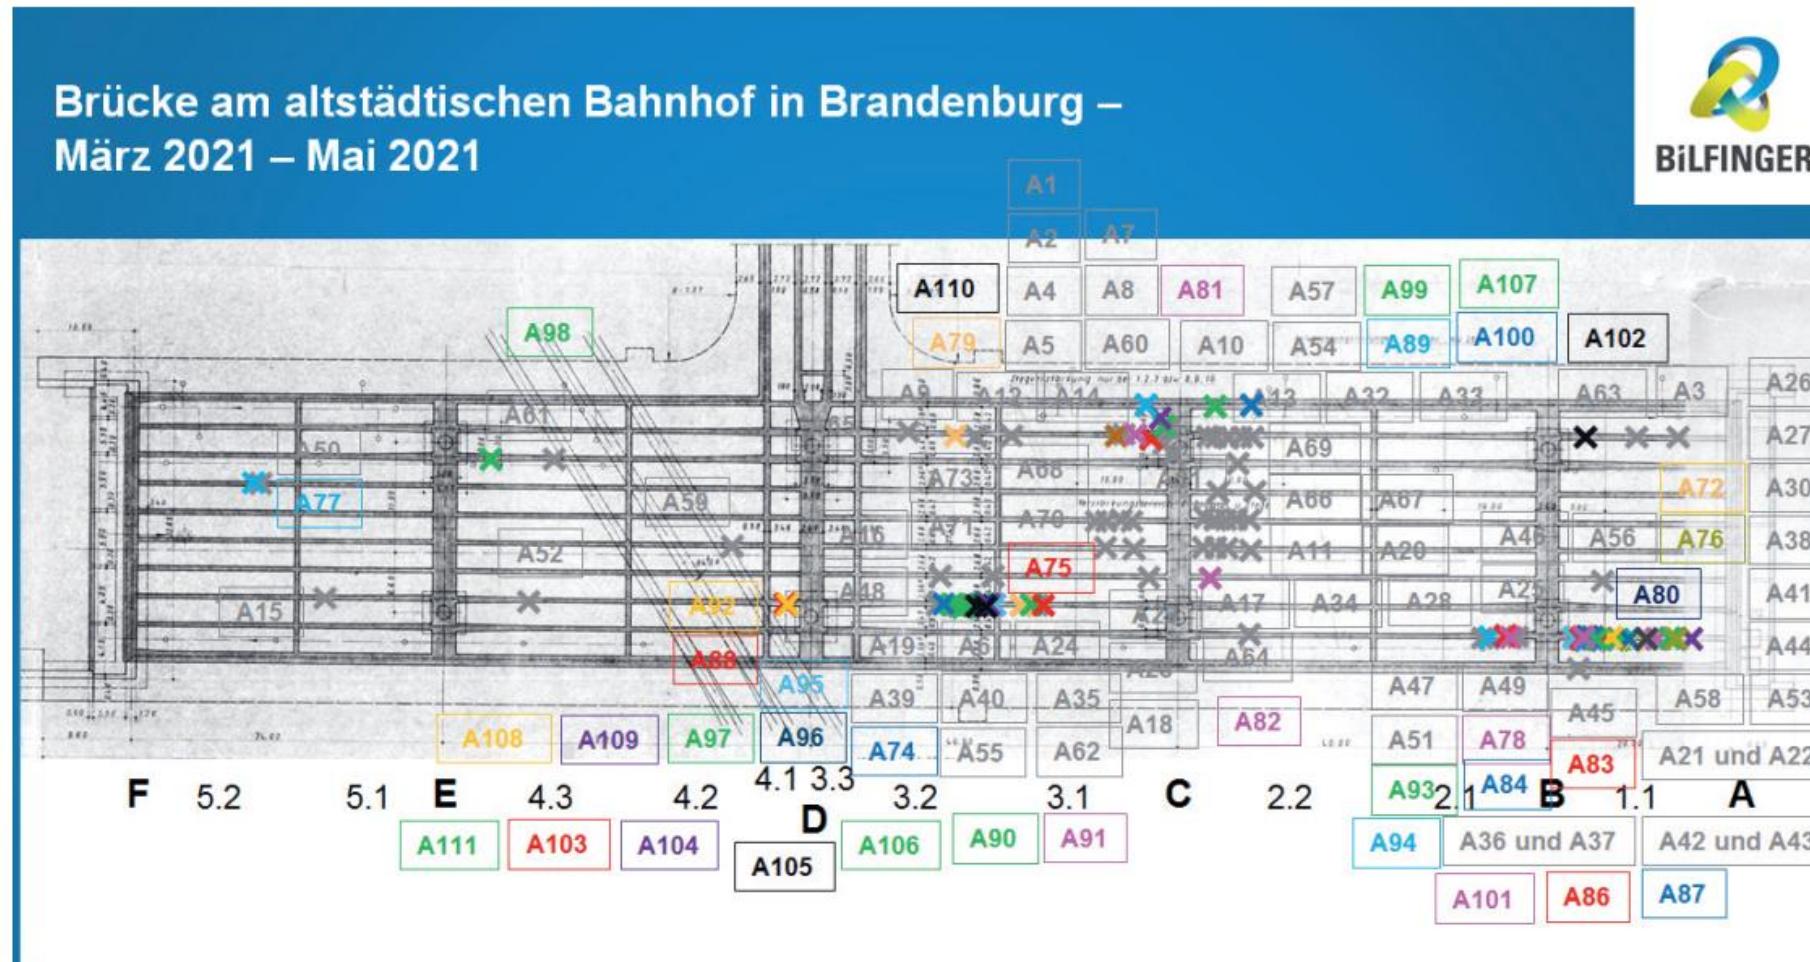
Abbildung 2.6e: Lage Spanndrahtbrüche 03/2021 – 05/2021, Auswertung Bilfinger Noell

- Schallemissionsanalyse kann Aufschluss über möglichen Schädigungsfortschritt liefern (Ort, Anzahl seit Messbeginn, ggf. Hot-Spot-Bildung)
- Das Entstehen von **Längsrissen auf Höhe der Spannglieder** kann zusätzlich zu Biegerissen als Ankündigungsmerkmal für fortschreitende Spanndrahtbrüche gewertet werden
- Gebrochene Spanndrähte (wieder-)verankern sich durch Verbund
 - Spannungserhöhungen in benachbarten Spanndrähten
 - Gefahr einer Kettenreaktion
 - bei zunehmender Anzahl gebrochener Drähte können Spaltzugkräfte infolge Wiederverankerung zu den beobachteten Längsrissen führen

Altstädter Bahnhof war im Versuch die Bildung der Längsrisse bei etwa einem Drittel getrennter Spanndrähte nachweisbar. Nach der Sprengung zeigt sich, dass einige Spannglieder bereits vollständig versagt hatten.

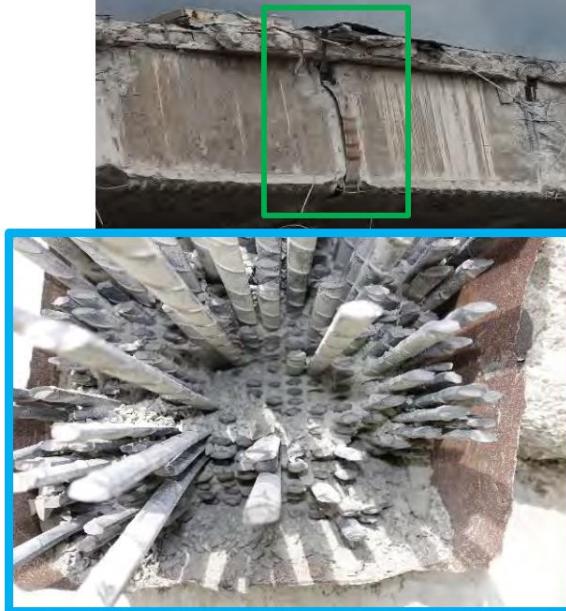
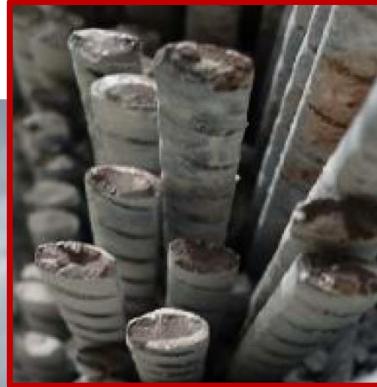
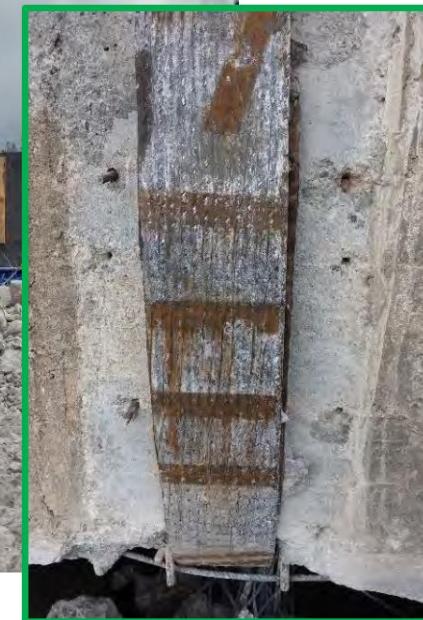
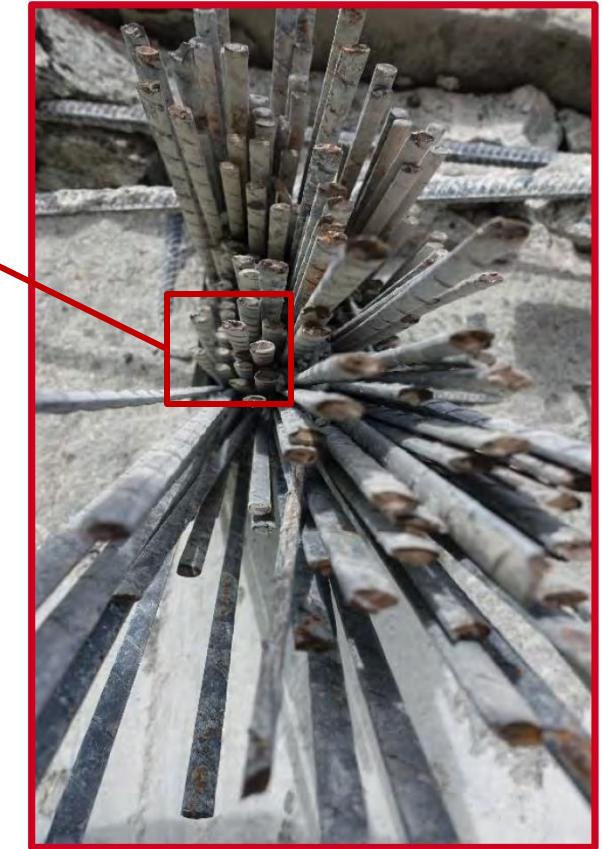
Vielzahl an Spanndrahtbrüchen infolge wasserstoffinduzierter Spannungsrißkorrosion
