Bauwerksbeschreibung

Konstruktion: Spannbetonbrücke mit mehrzelligem Hohlkasten (3-Zellen)

Experimentelle Untersuchungen an Spannstahl- und Verpressmörtelproben – Landstuhl

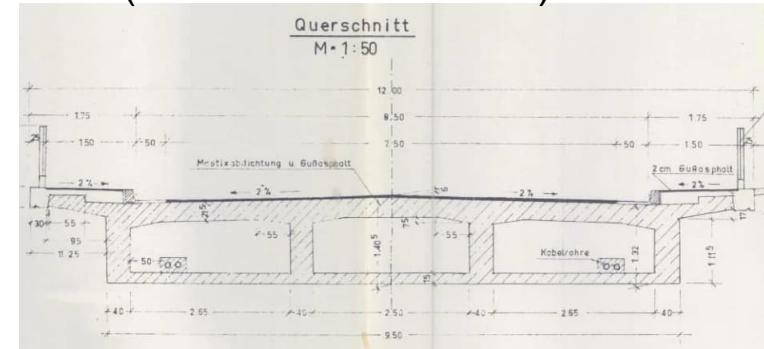
Baujahr / Felder / Stützweiten / Konstruktionshöhe: 1961 / 2 / 29,4m & 38,6m / 1,405m

Spannglied: Pro Steg 1 polygonal verlaufendes konzentriertes Spannglied nach Baur-Leonhardt mit Fächerverankerung, Hüllkasten mit 23 Lagen á 16 Spanndrähten (368 Drähte á 30mm²)

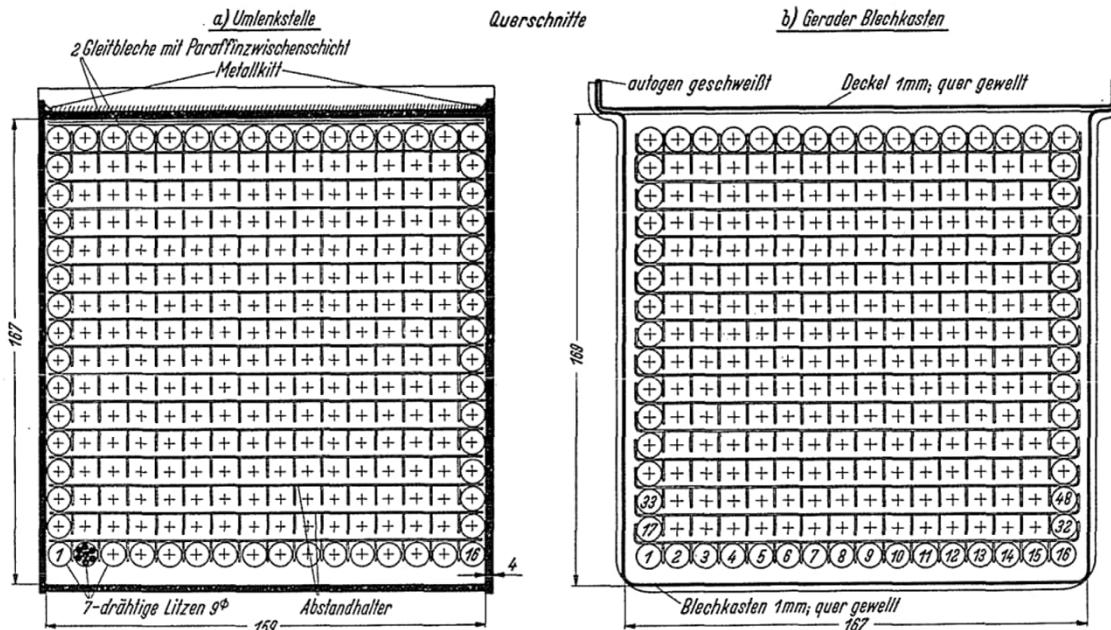
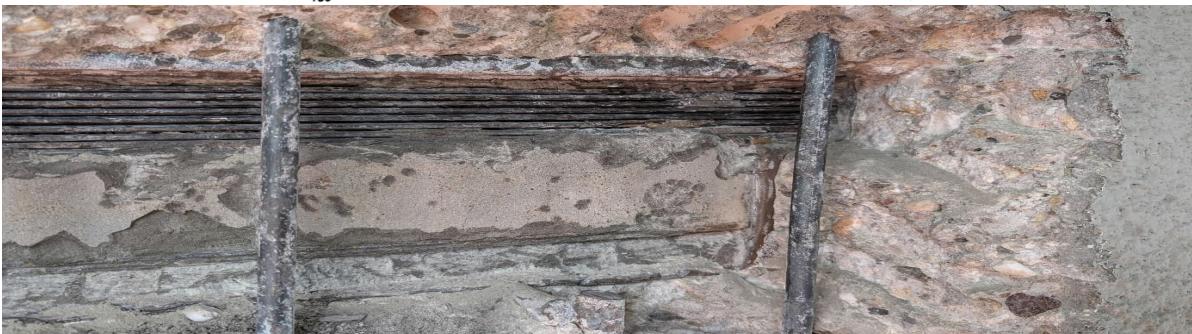
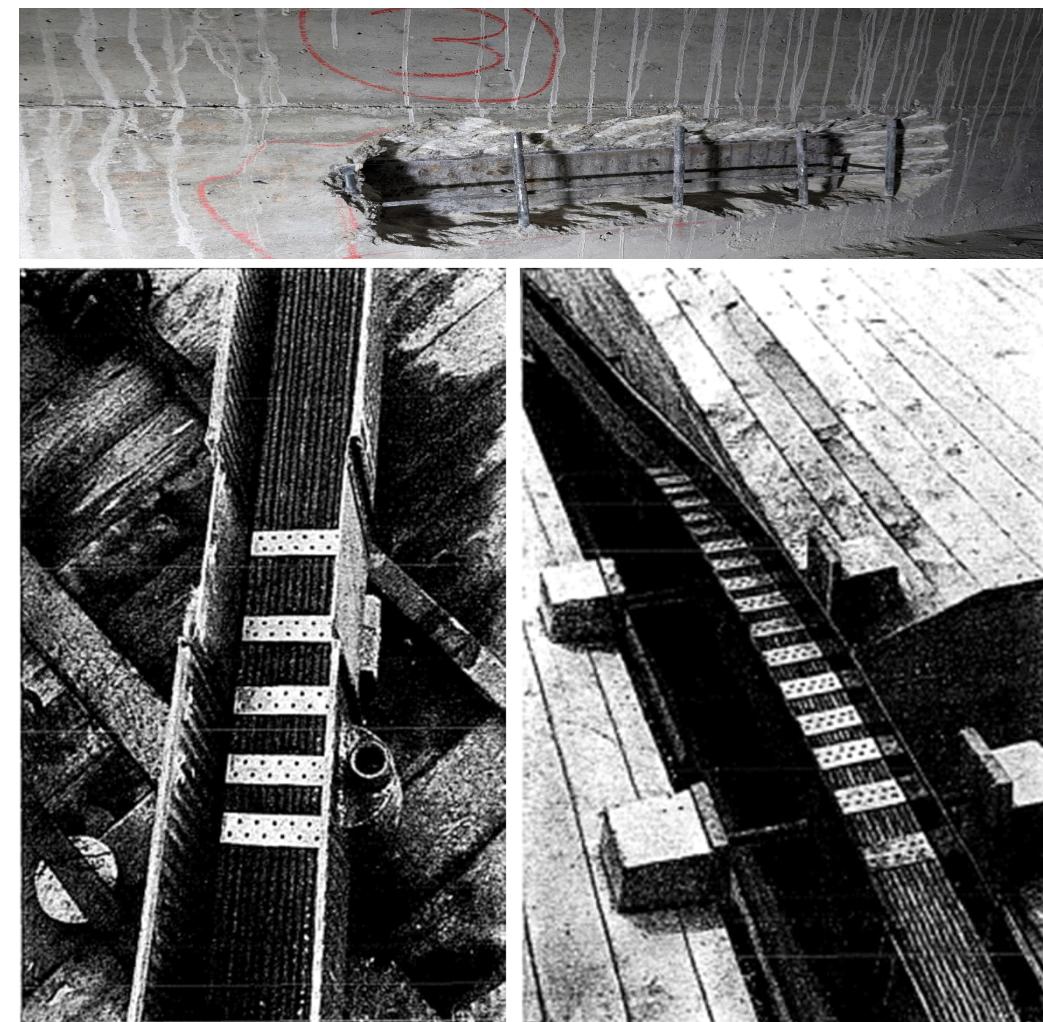
Exemplarischer Hüllkasten mit 16 Lagen á 16 Drähten

Spanndrähte im Hüllkasten, rechts ein Umlenkbereich

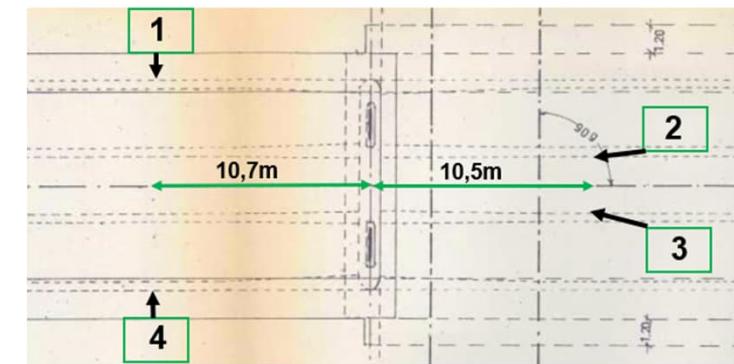
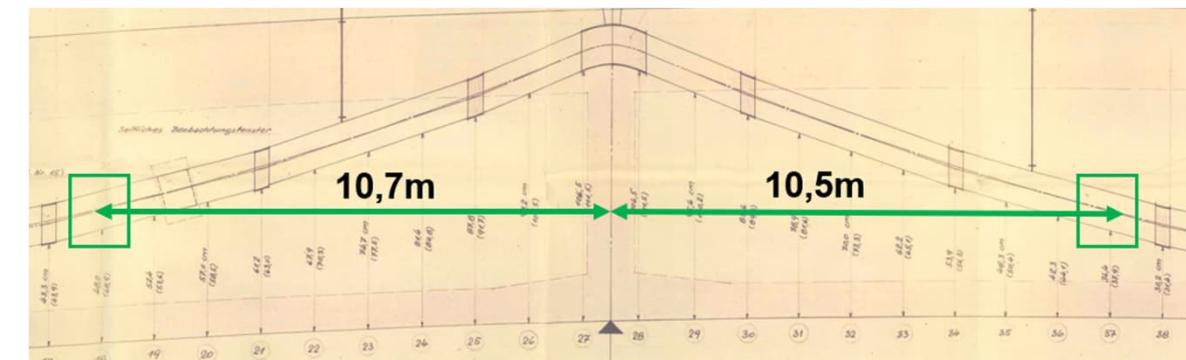
Entnahmestellen

Ort der Entnahme wird beeinflusst durch die

- Zugänglichkeit der Hüllkästen (Steg- und Plattenvouten) sowie den
- statischen Erfordernissen (Bereiche geringer Auslastung)
- Nach Handlungsanweisung-SpRK enthält eine Spannstahlcharge ca. 5-7 t
Gesamtspannstahltonnage in Längsrichtung beträgt 26,6 t
- Es sollten 3 Proben pro Charge entnommen werden
- 5 Chargen entsprechen 15 Proben
- 4 Spanndrähte pro Entnahmestelle = 16 Proben
- Soweit möglich: Entnahme aus unterschiedlichen Höhenlagen um die Wahrscheinlichkeit auf die Entnahme von Spannstahl aus unterschiedlichen Chargen zu erhöhen

Pro Entnahmestelle wurde Verpressmörtel entnommen

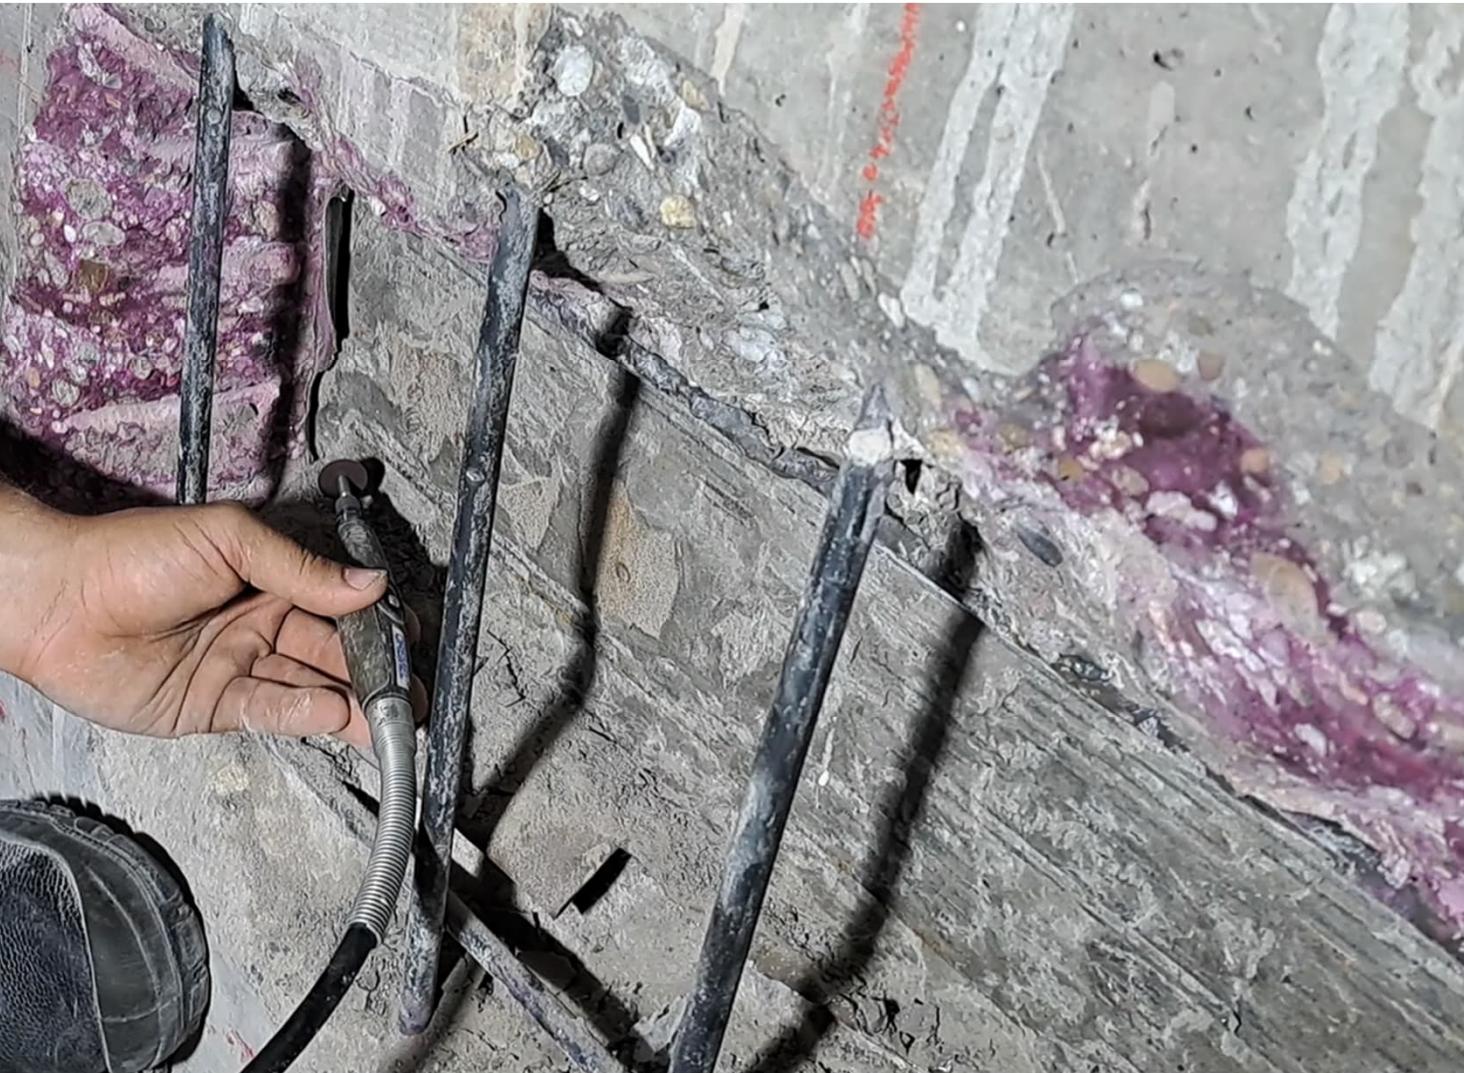
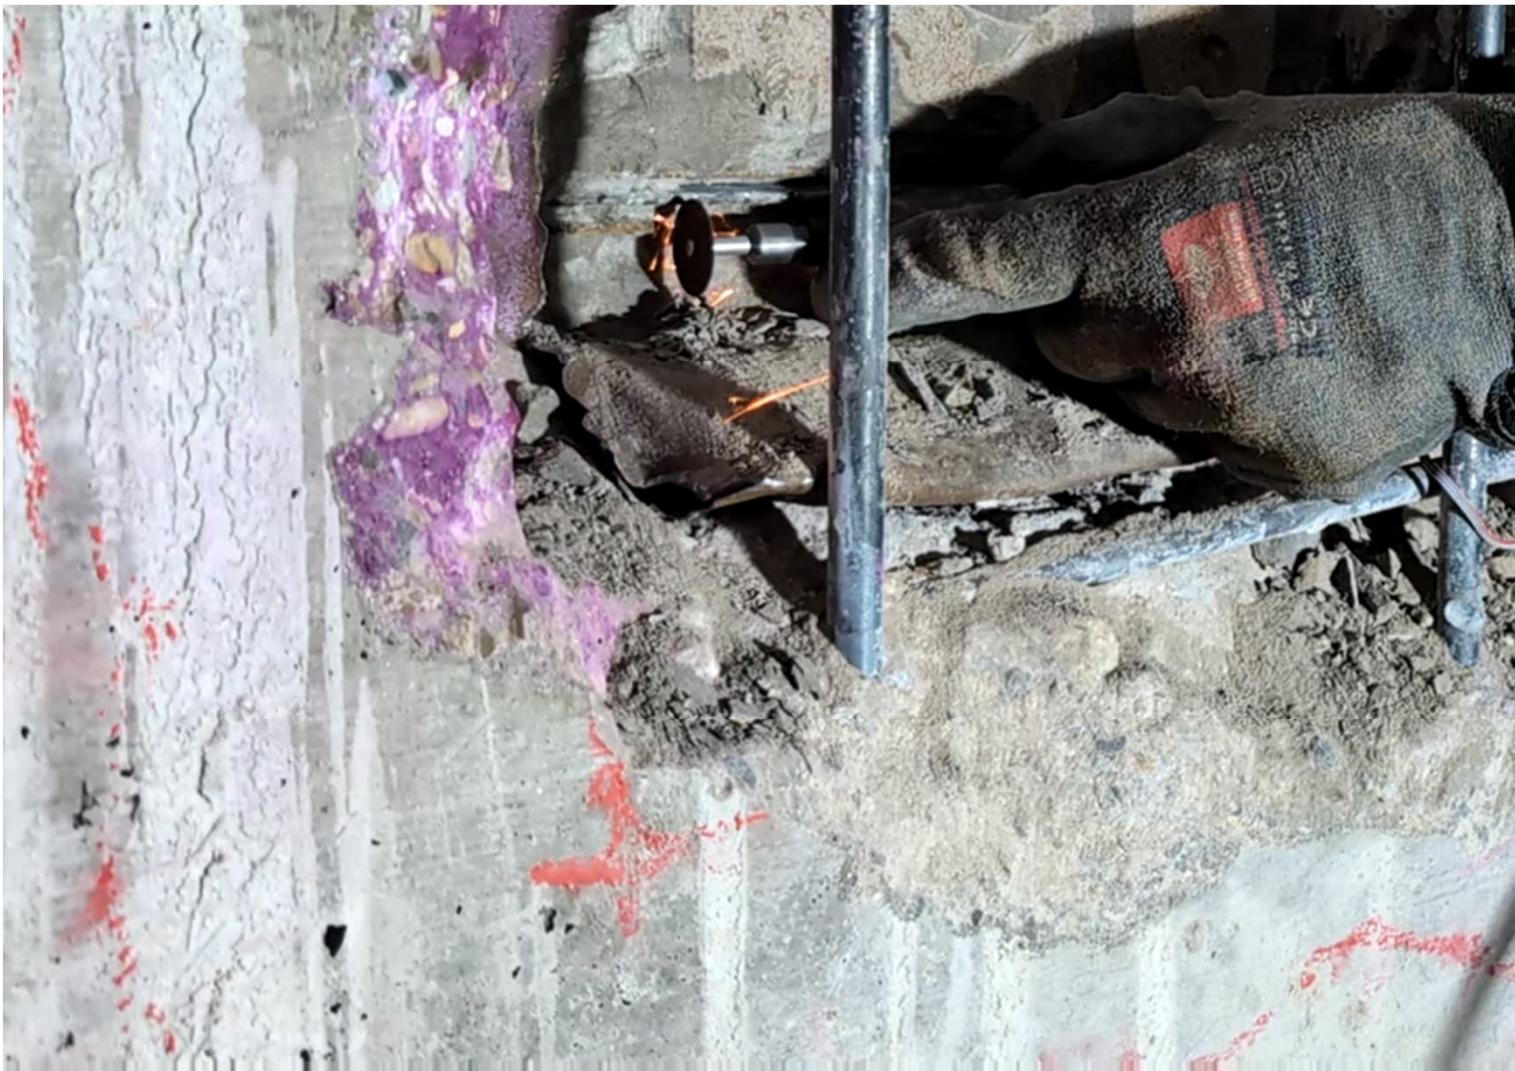
Spannstahlentnahme

- Abweichung der Streckgrenze: < 5%
- Abweichung der Zugfestigkeit: max. + 8%
- keine nennenswerten Überfestigkeiten (ab 1700 N/mm²)
- jede Probe hat mit einem plastischen Ast duktil versagt

Insgesamt ergeben sich aus den durchgeföhrten Untersuchungen der Spannstähle keine Hinweise auf ein sprödes Materialbruchverhalten sowie eine erhöhte Gefährdung infolge wasserstoffinduzierter Spannungsrißkorrosion.

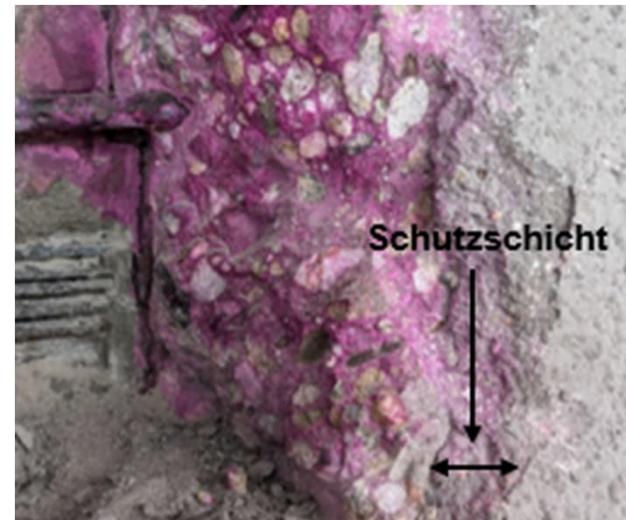
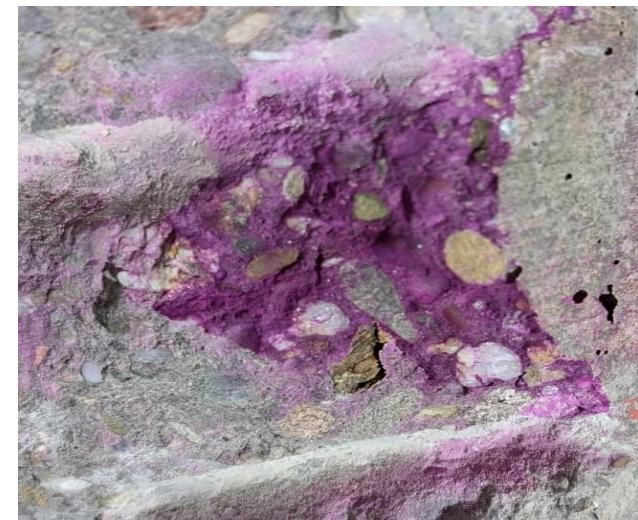
Verpressmörtel

Karbonatisierungstiefe:

- außen: Nicht feststellbar → Schutzschicht
- innen: Keine Zirkulation und somit keine nennenswerte Frischluftzufuhr möglich

Grenzwerte (bezogen auf den Zementgehalt) sind eingehalten:

- Chlorid = 0,2M.-%
- Nitrat = 0,1M.-%
