Bauwerksbeschreibung

Konstruktion: Spannbeton-Brücke als Platten- Vollquerschnitt

Spanngliedentnahme und Dehnungsmessung

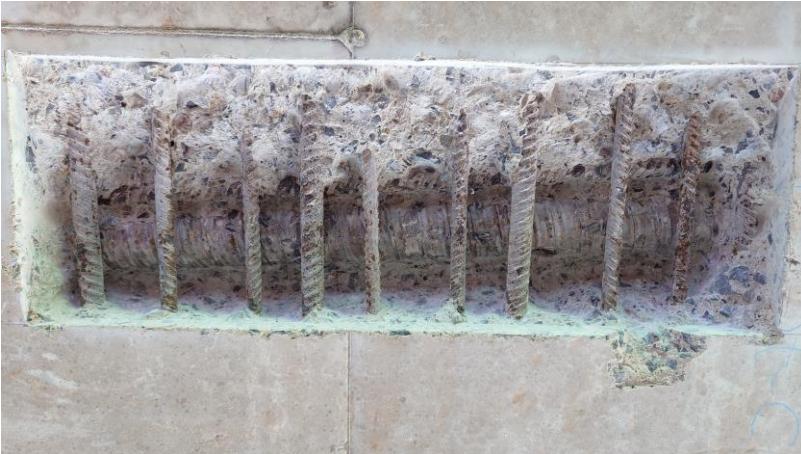
Freilegen des Spanngliedes

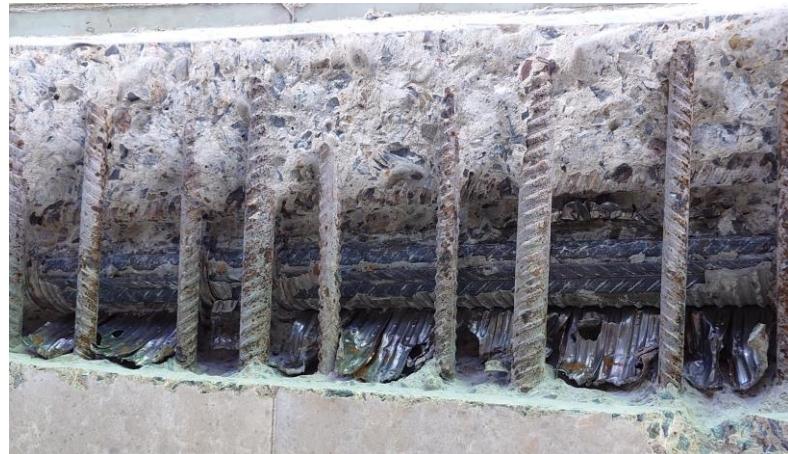
Öffnen des Hüllrohrs

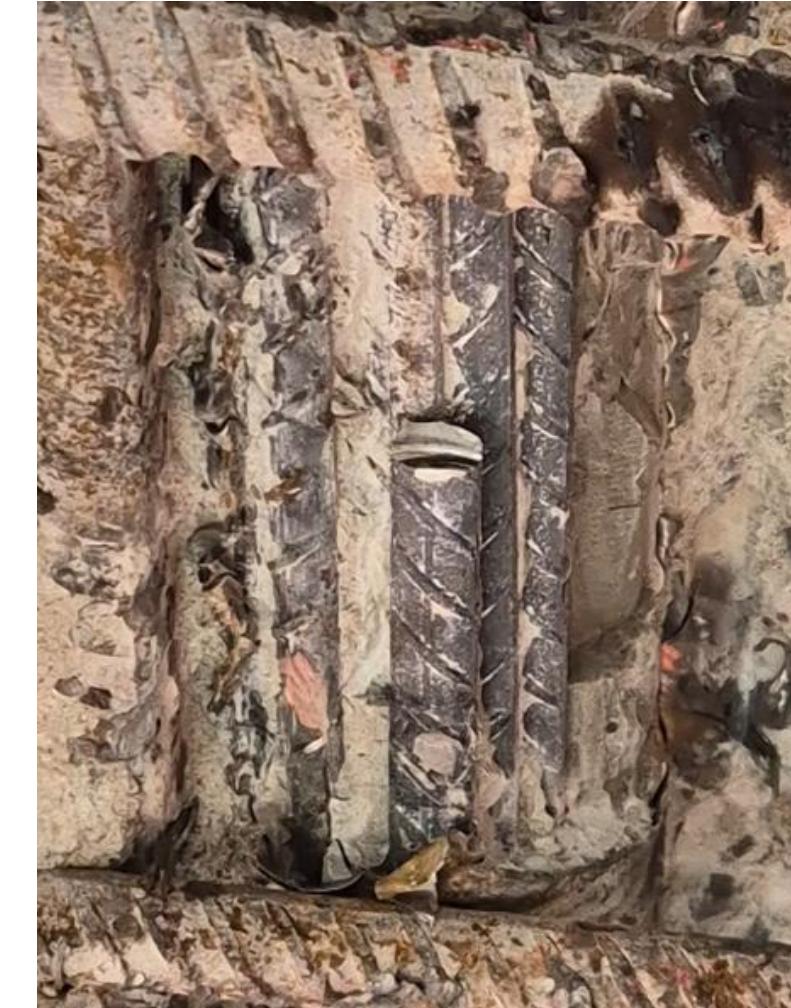
Durchtrennter Spanndraht

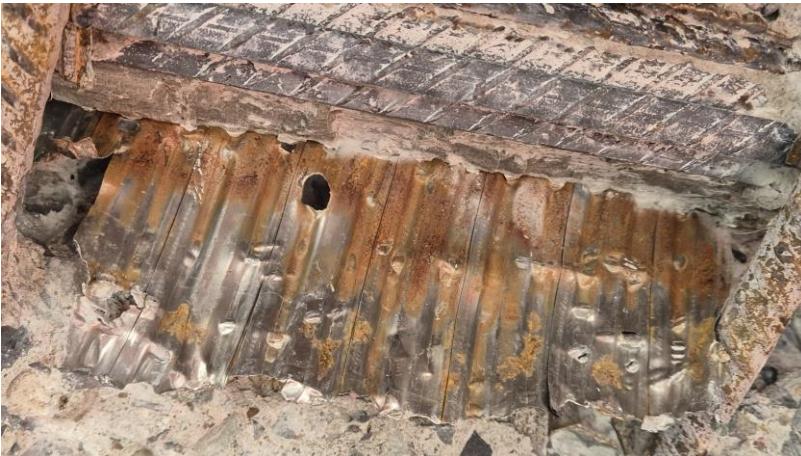
Korrosion Hüllrohrinnenseite

- Hüllrohre der Spannglieder
 - vollständig und dicht verpresst
 - in Teilbereichen der Hüllrohre spröder Verpressmörtel
- Verpressmörtel
 - Gehalte an Chloriden und Sulfaten deutlich unterhalb der Grenzwerte
- Spannstahldrähte
 - Oberflächenkorrosion an Drähten, die am Hüllrohr anlagen
 - Magnetpulverprüfung z. T. mit vielen Anzeigen
- Zugversuche
 - Fünf der neun Proben mit Anrisse in der Bruchfläche
 - Überfestigkeiten bei zwei Drähten festgestellt
 - Bruchflächen der Spannstahlproben zeigen bei weniger als der Hälfte der Proben einen Einschnürungsbereich
 - Spannstahlbrüche z. T. mit sehr geringer plastischer Dehnung

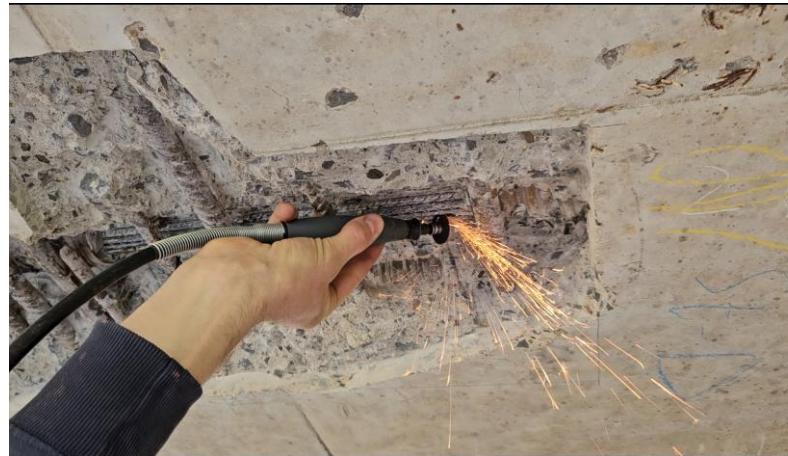
Entnahme Spanndrähte (PLAY▶)

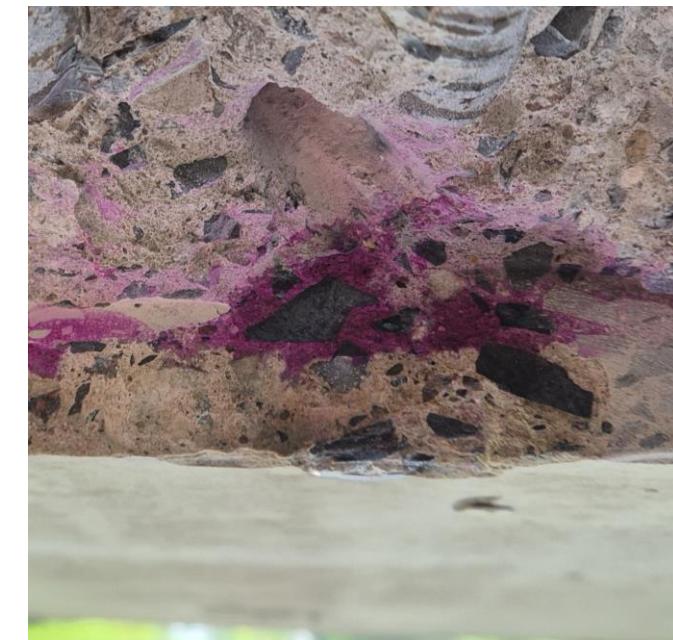
- Verpresszustand überall gut
- Chloridgehalt: 0,0028 % << 0,20 %
- Nitratgehalt: 0,00056 % << 0,10 %
- Sulfatgehalt: 0,0146 % << 4,5 %

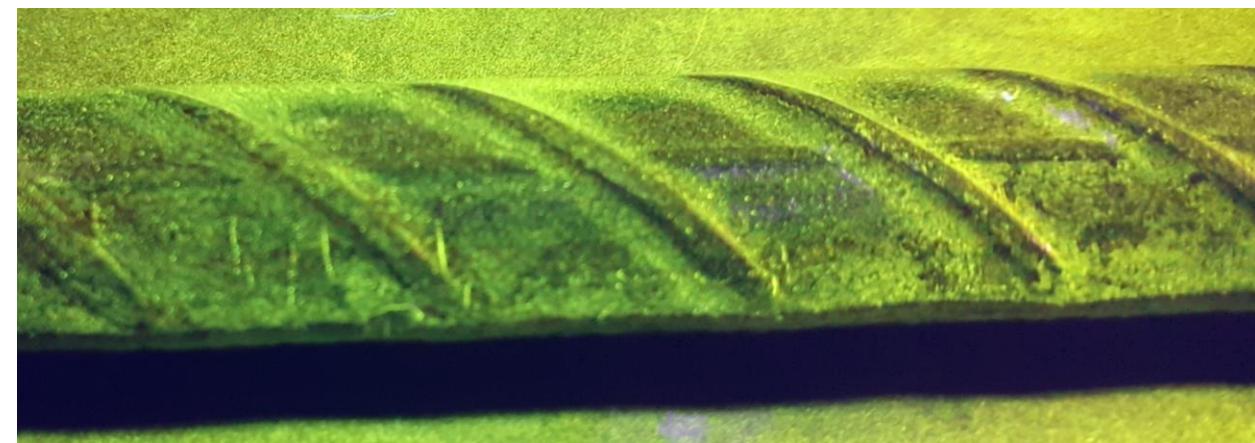
Chemische Zusammensetzung Spannstahl

- C: 0,53 % - 0,60 % (0,53 % - 0,62 % gem. TGL)
- Si: 1,14 % - 1,17 % (0,90 % - 1,20 % gem. TGL)
- Mn: 0,97 % - 1,09 % (0,90 % - 1,10 % gem. TGL)
- Magnetpulverprüfung auf Anrisse: positiv

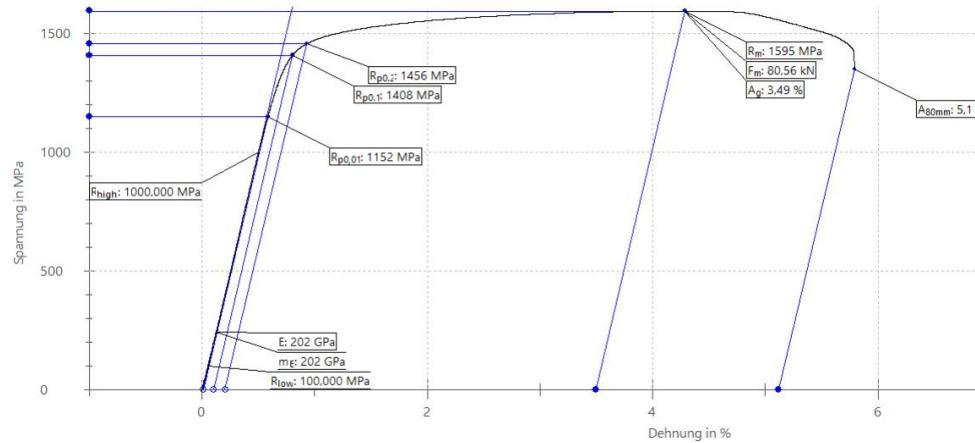
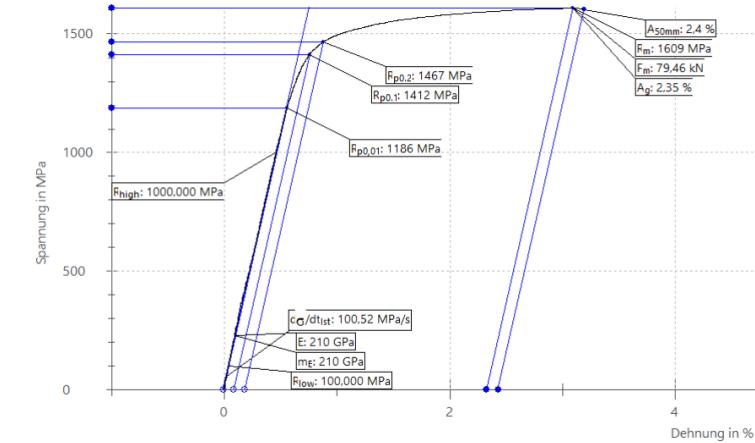
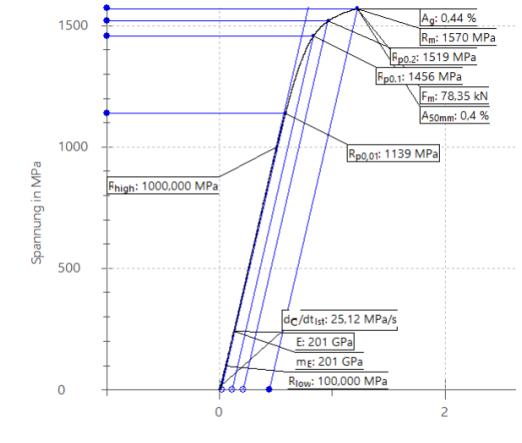
Zugversuche am Spannstahl

- Querschnittsfläche: $A = 49,40 - 51,80 \text{ mm}^2$
- Streckgrenze: $1454 - 1535 \text{ N/mm}^2$
- Zugfestigkeit: $1570 - 1717 \text{ N/mm}^2$
- Bruchdehnung 10: $1,5 - 5,5 \%$

- Querschnittsfläche: $A = 50 \text{ mm}^2 (+ 8\% / - 2\%)$
- Streckgrenze: $\beta_S = 1370 \text{ N/mm}^2$
- Zugfestigkeit: $\beta_B = 1570 \text{ N/mm}^2$
- Bruchdehnung 10: 6%

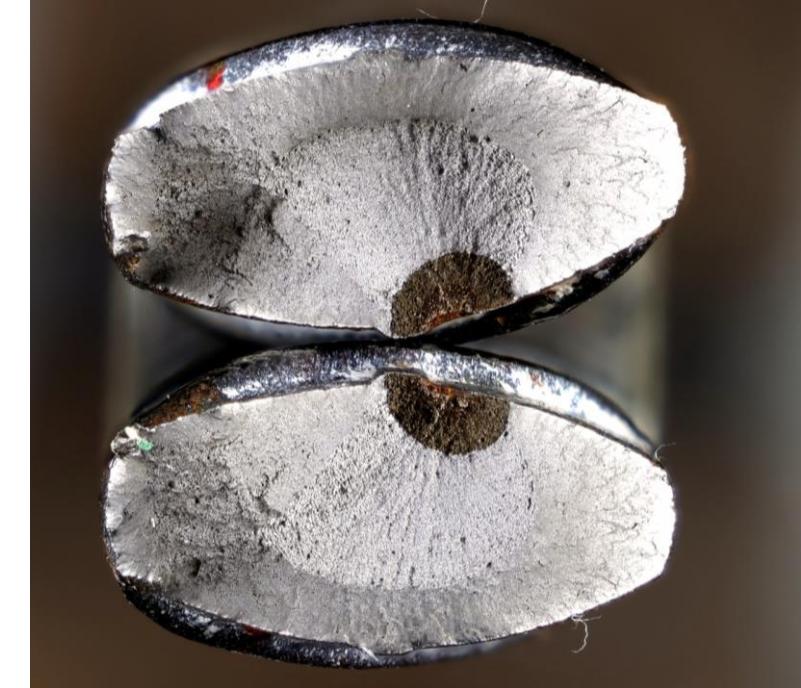
Insgesamt ergeben sich aus den durchgeführten Untersuchungen der Spannstähle deutliche Hinweise auf ein sprödes Materialbruchverhalten sowie eine erhöhte Gefährdung infolge wasserstoffinduzierter Spannungsrißkorrosion.
