## Bauwerksbeschreibung

## Schadensbild

# Bauwerksuntersuchungen einschließlich statischer Untersuchung - Elsenbrücke

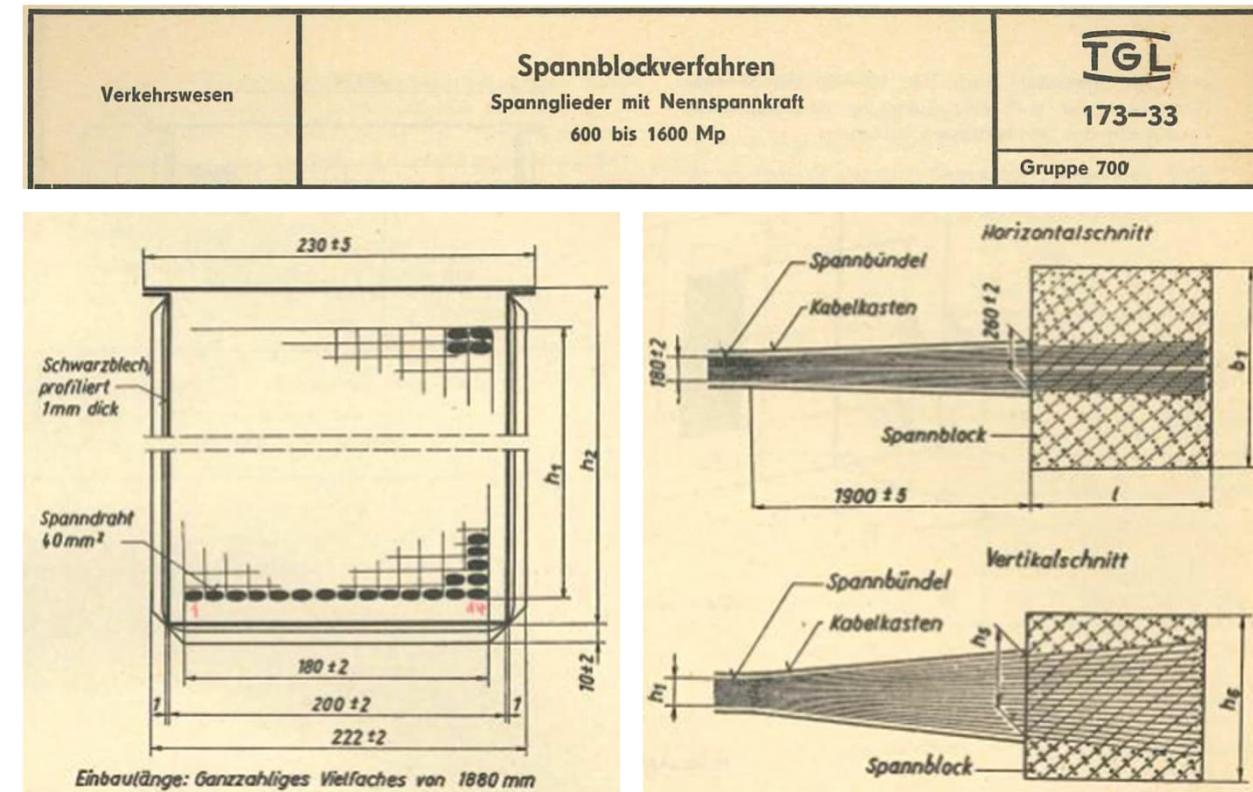
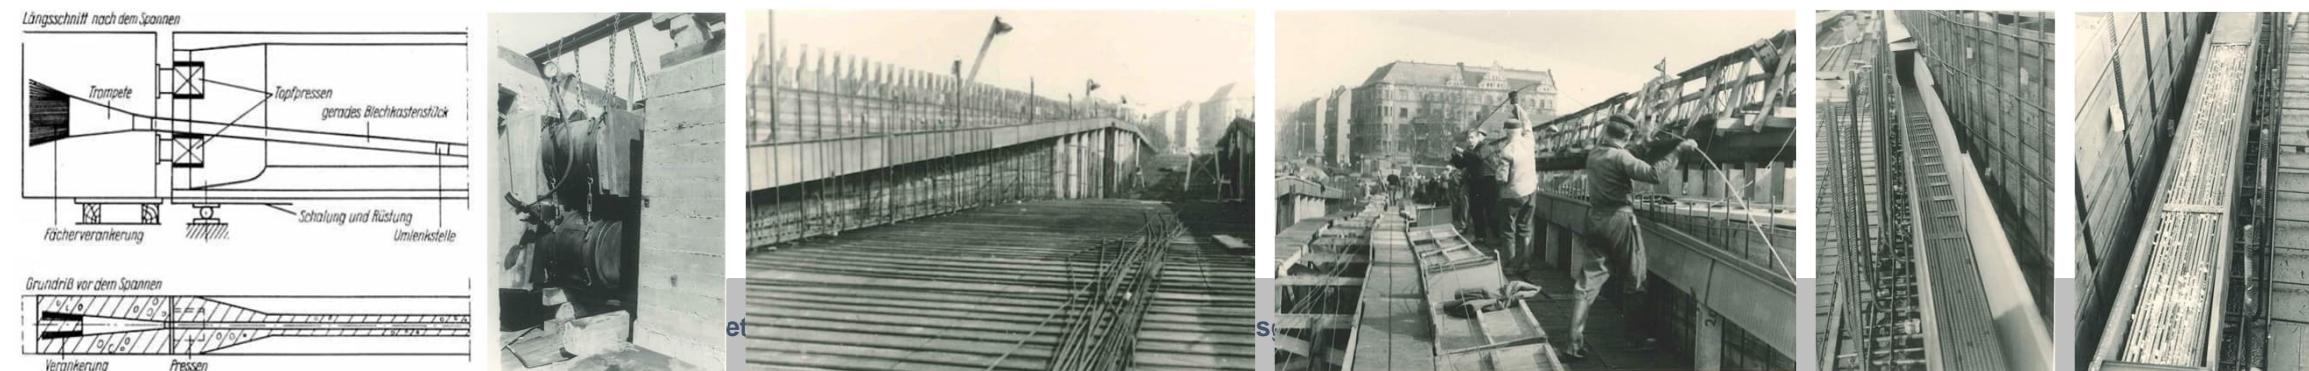
- Spannstahl
  - St140/160 (VEB Hennigsdorf)
- Längsvorspannung
  - Ein konzentriertes Spannglied je Steg mit 532 Einzeldrähten à 35 mm<sup>2</sup> in einem Blechkasten von 20 x 30 cm
  - Nennspannkraft je Spannglied 1600 t
  - Verankerung in namensgebenden Spannblöcken
- Quervorspannung
  - 344 BSG 50, 12 BSG 25 nach TGL 101-036
- $f_{p0,2k} / f_{pk} = 1373/1570 \text{ N/mm}^2$

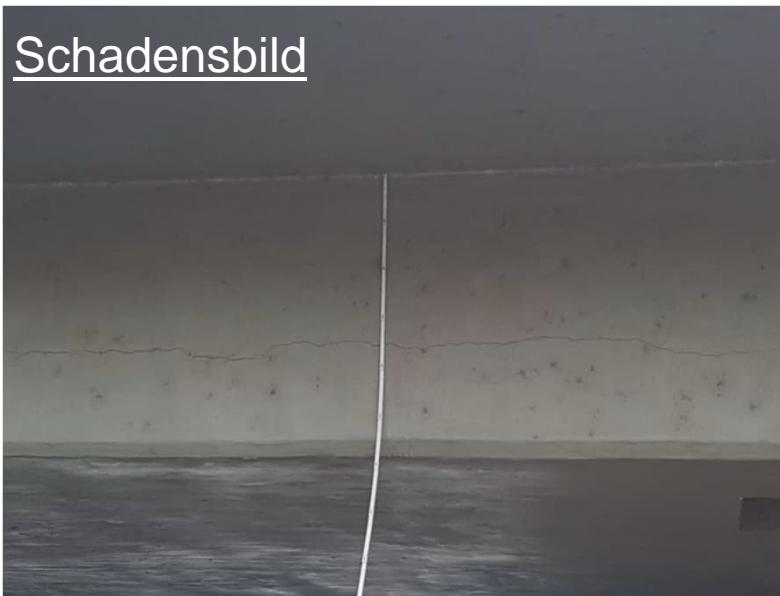
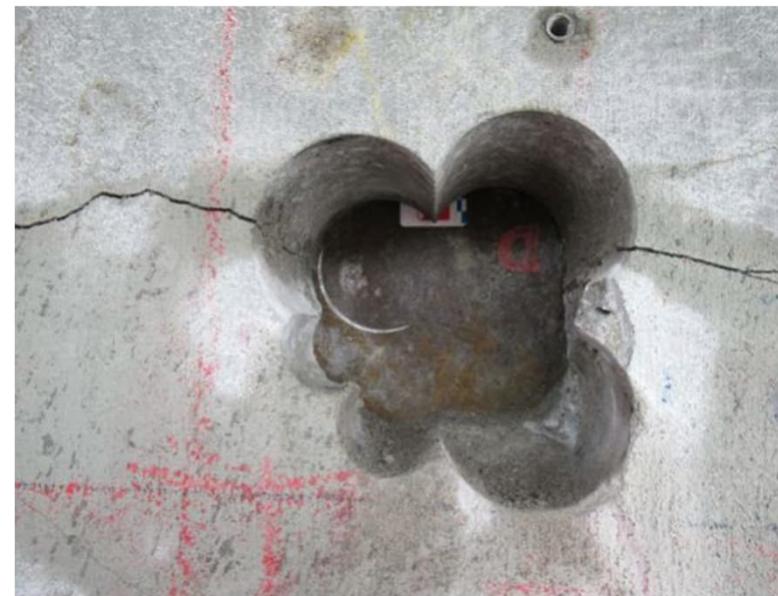
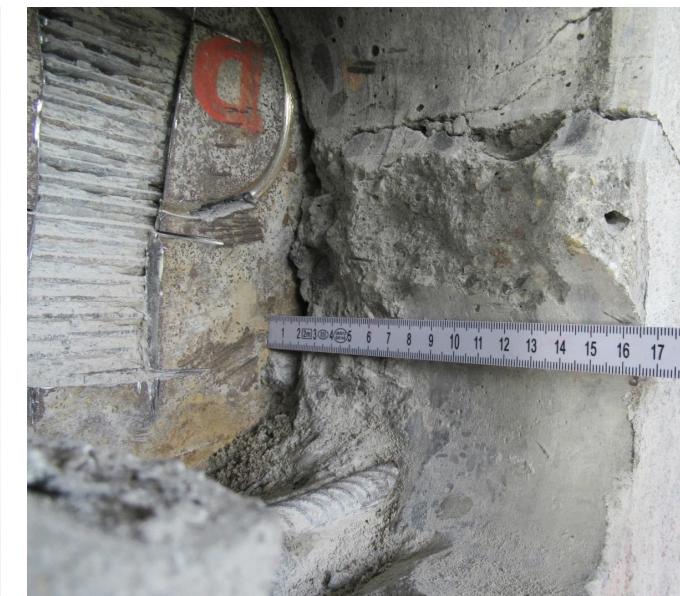
- Breite (bis 1,8 mm) Längsrisse in Höhe des Hüllkastens
- Risse außen und innen – Trennriss im Steg
- Keine Biegerisse an der Stegunterseite
- Hohlliegender Stegbeton über größere Bereiche

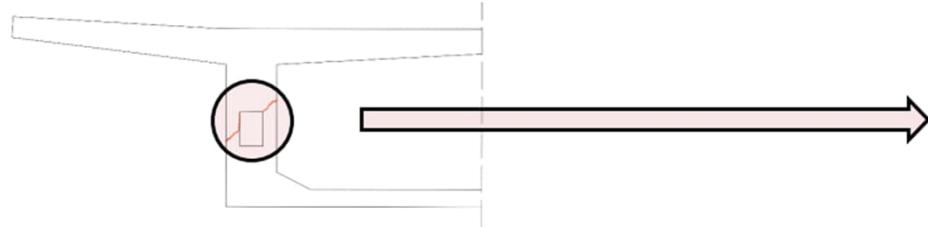
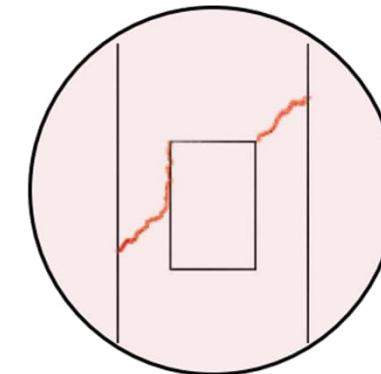
qualitativer Rissverlauf durch Steg

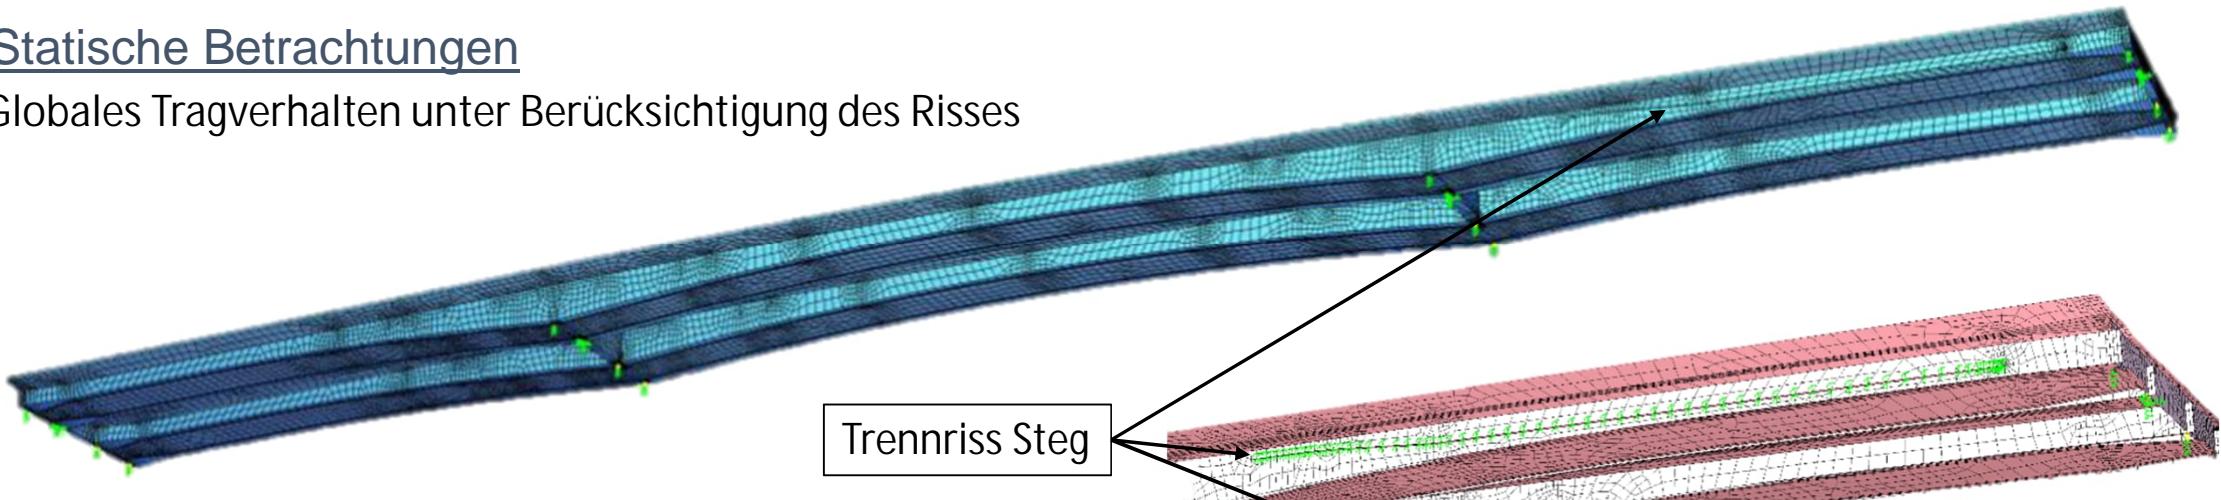
Globales Tragverhalten unter Berücksichtigung des Risses

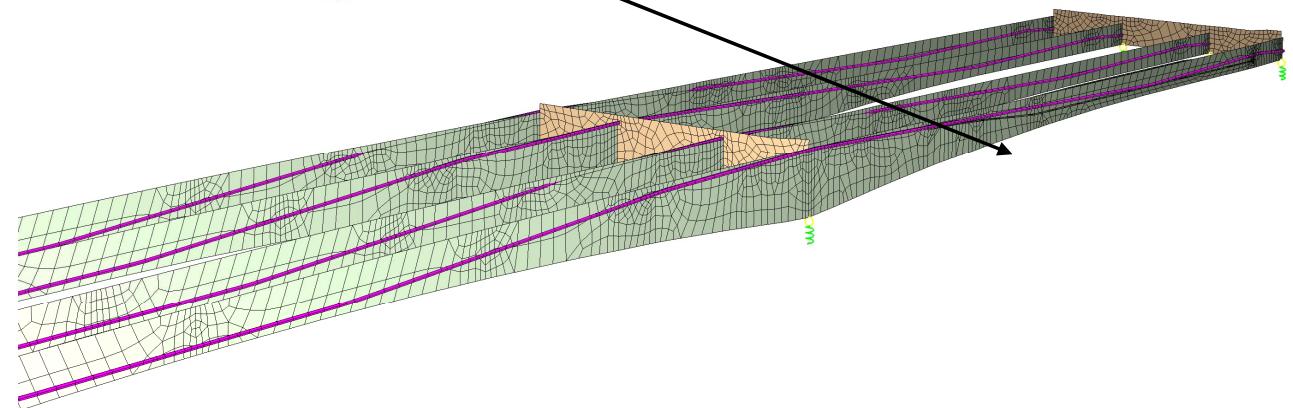
Abbildung des Überbaus mit Quadelementen (FEM)  
einschließlich des Trennrisses im Steg

- Im Haupttrissbereich wurden Stegober- und unterteil durch Zug-Druck-Federn verbunden
- Im Übergangsbereich zum Steg ohne Trennriss (2 m) Federn mit Quersteifigkeit zur Berücksichtigung der Rissverzahnung

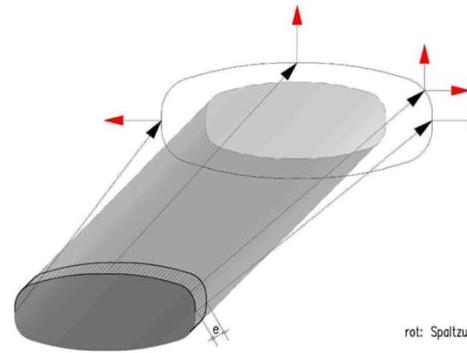
Bruch von Spanndrähten führt durch Wiederverankerung der Spannkraft zu Spaltzugkräften, die auf die schmalen Betonscheiben neben den Hüllkästen wirken. Drahtbrüche in unmittelbarer Nähe zueinander können die Betonzugfestigkeit überschreiten.
