Bauwerksbeschreibung

Konstruktion: Spannbeton-Brücke mit Plattenbalken als Trapezvollquerschnitt

Baujahr / Felder / Stützweiten / Breite: 1979 / 3 / 27,50 m – 33,00 m – 27,50 m, 12,00 m

Konstruktionshöhe / Nutzung: ca. 1,50 m / Überführung einer Bundesstraße über Bahnanlagen

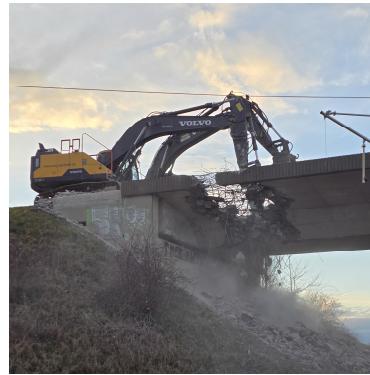
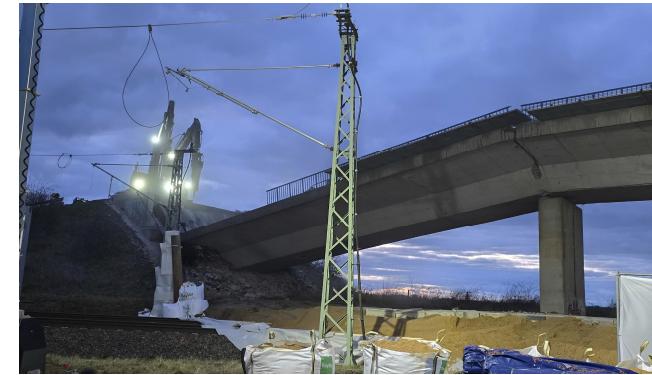
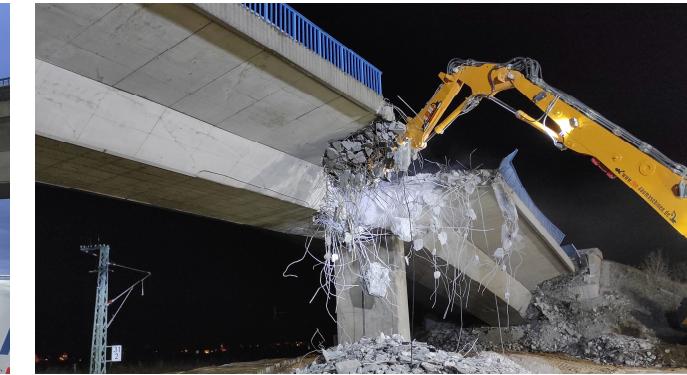
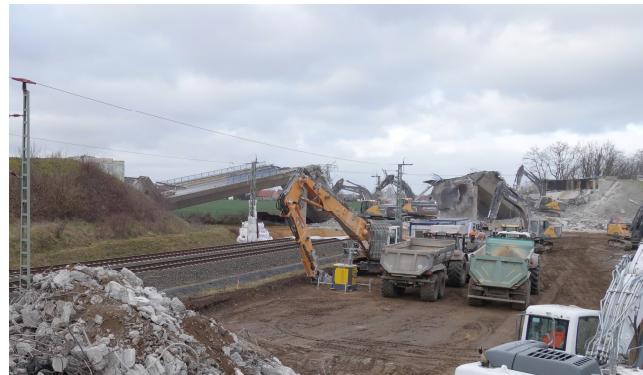
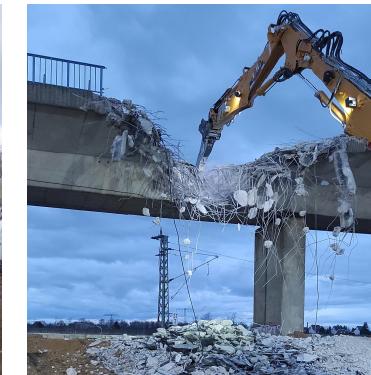
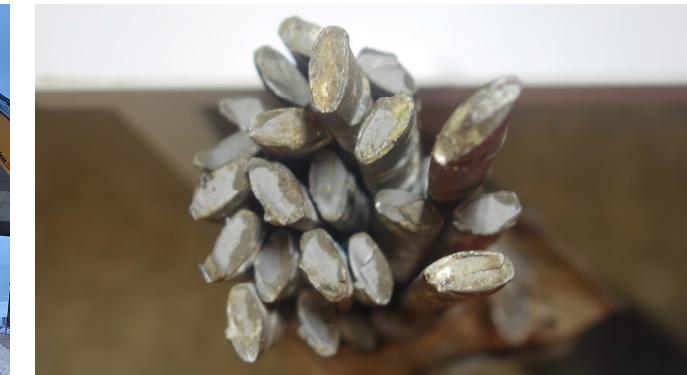
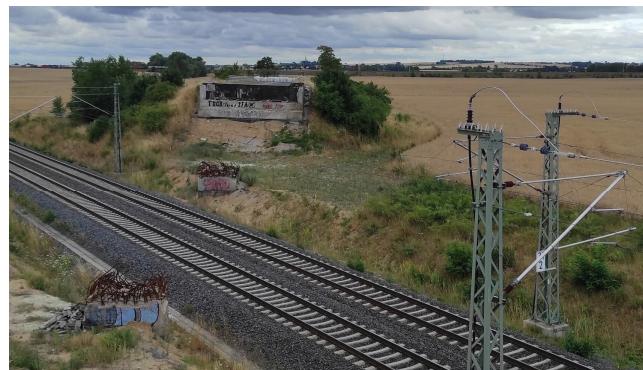
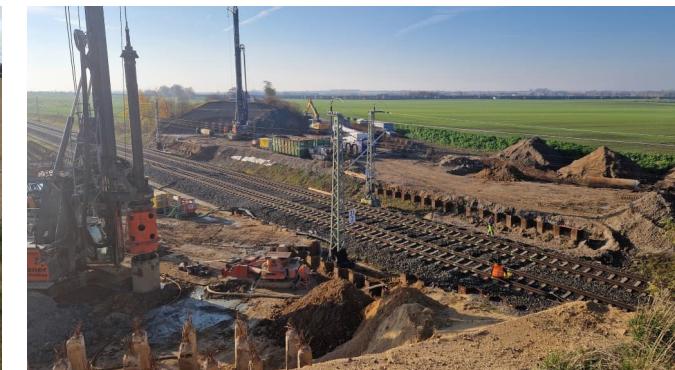
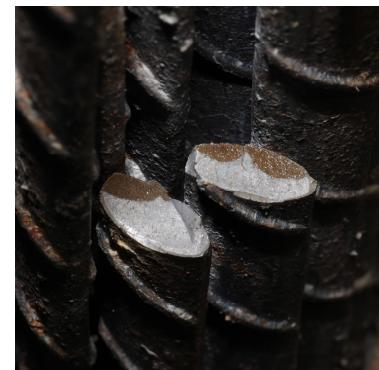
Die Spannbetonbrücke, Baujahr 1979, wurde in nur vier Tagen abgerissen

Weil die B101-Brücke bei Großenhain in Sachsen „akut einsturzgefährdet“ war, wurde sie umgehend abgerissen
