Schallemissionsanalyse - Projektbeispiel Brücke am Altstädtter Bahnhof in Brandenburg/Havel

Detektion von Spanndrahtbrüchen mit Schallemissionsanalyse

B1 – Brücke Altstädtter Bahnhof in Brandenburg an der Havel

Bauwerksuntersuchungen vor dem Rückbau

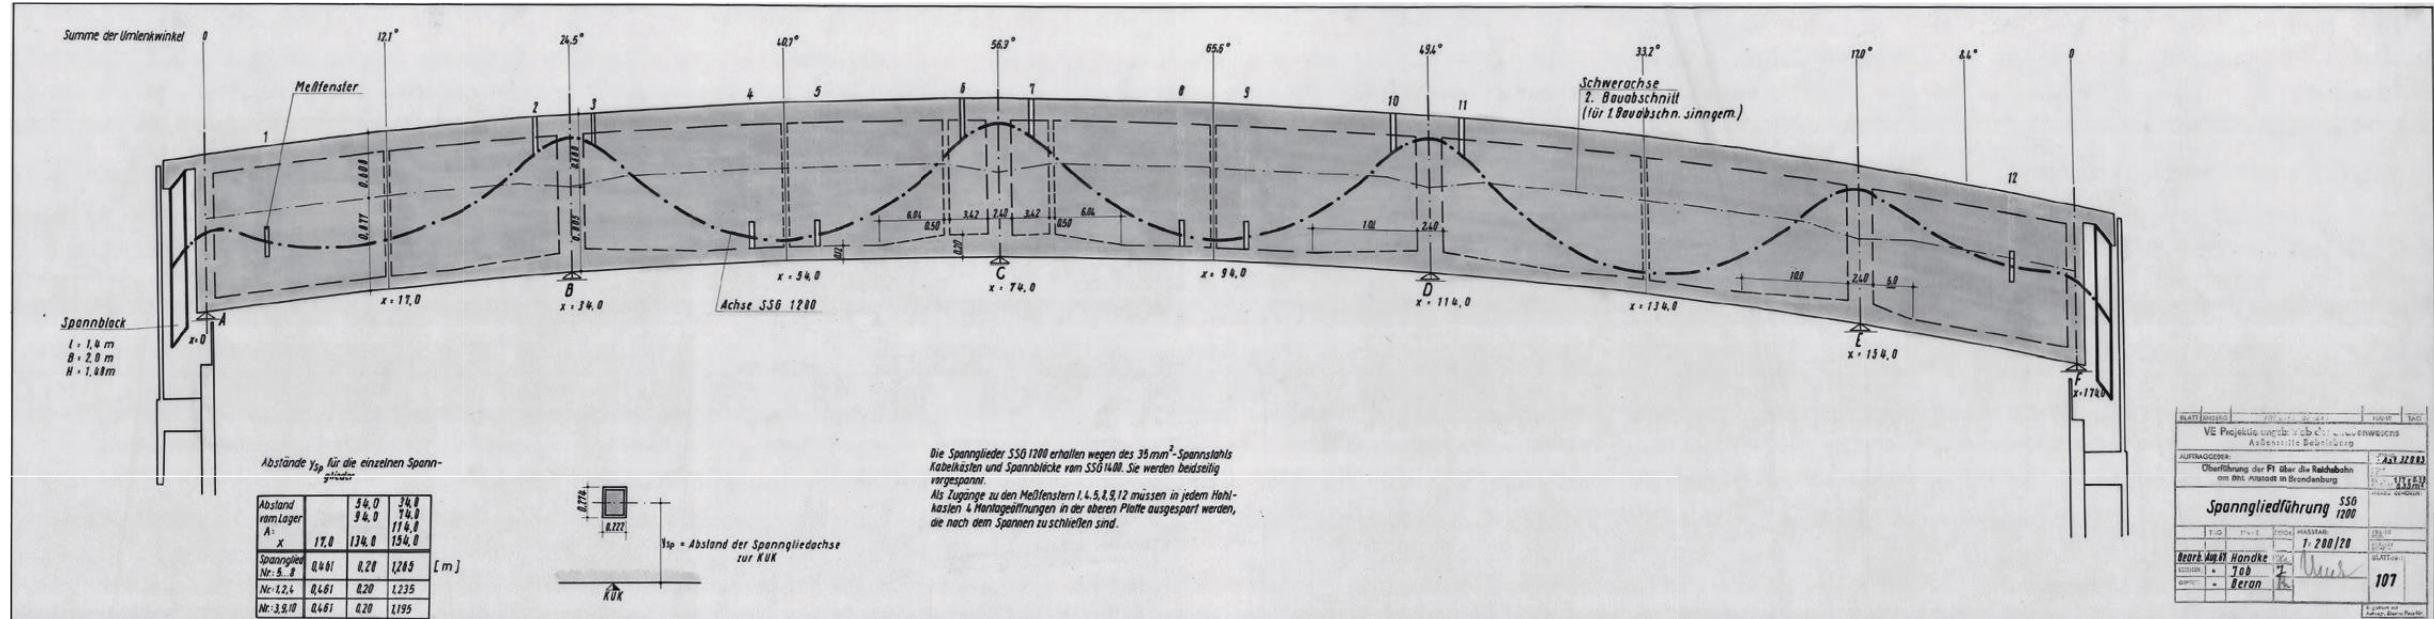
Spanngliedführung

Typisches Schadensbild

- Längsrisse entlang des Spannglieds
- Schadenszunahme über die Zeit feststellbar
- Spanndrahtversprödung
